インライン全数検査用、研磨焼け・残留応力渦流検査

矢尾板 達也¹⁾ 鈴木 仁志²⁾ Jochen Iwan³⁾ Wolfgang Korpus⁴⁾

In-line monitoring using eddy current testing for grinding burn and residual stress

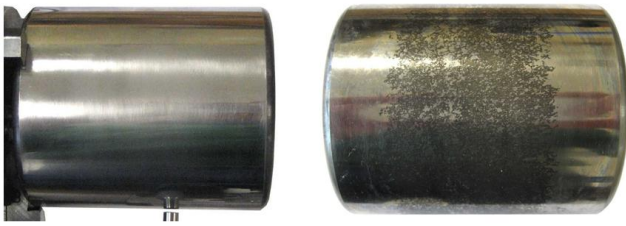
◆ 研磨焼けのある円筒ローラー

エッチング処理前のワークピース
(裸眼の目視観察では検出不可)

エッチング処理されたワークピース

Fig.2 Nitrided etching processing

図2に示す窒化処理では検査時間が長く破壊検査となり検査したワークピースは使用できない。バルクハウゼンノイズ法はワークピース形状に合わせた接触式のプローブを使い、スポット的な検査に向いている。接触させるために時間が掛かり、広い測定面積を持つワークピースの全数検査には向か

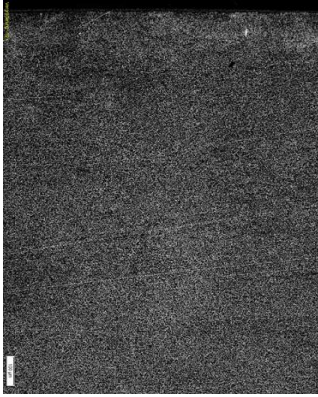
Fig.9 300W laser, no grinding burn

図 9 に示す 300W 出力のレーザーで焼き入れを行った状態の切断面（上部側が表面）では、未だ研磨焼けは発生していない。図 10 に示す 400 W 出力のレーザーで焼き入れを行った状態の切断面では、245 μm 深さの焼き鈍し領域が生成され研磨焼けが発生している。図 11 に示す 600 W 出力のレーザーで焼き入れを行った状態の切断面では、表層に 230 μm 厚さの表面硬化層が生成されている。

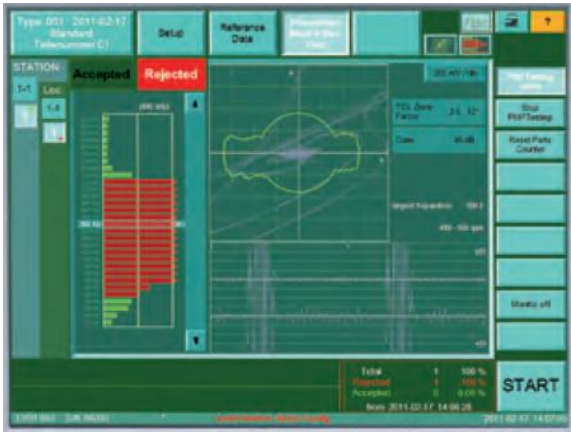
Fig.14 Test result of grinding burn, residual stress by eddy current testing

図 13 のような円筒ワークピースに 300W と 400W 出力の 2 箇所レーザー焼き入れ、および、0.5 mm 径、0.5 mm 深さのピンホール 1 か所、3mm 長さ、0.075 mm 幅、0.05 mm 深さのクラックを模した加工を円周方向と長手方向に 2 箇所施したワークピースを回転させて、0.7 mm のリフトオフでプローブを固定させて、これらの研磨焼け・残留応力と併せてピンホールおよびクラックを検出できるか検査した。この結果、図 14 に示すように、全ての欠陥を検出することができた。
